**Дополнительное обследование и корректировка проектных решений в процессе работ. На примере реставрации комплекса исторических зданий бывшего военного госпиталя в Петергофе второй половины XIX века**

Здания военного госпиталя в Петергофе построены во второй половине XIX века. Реализован проект приспособления объекта культурного наследия для современного использования.

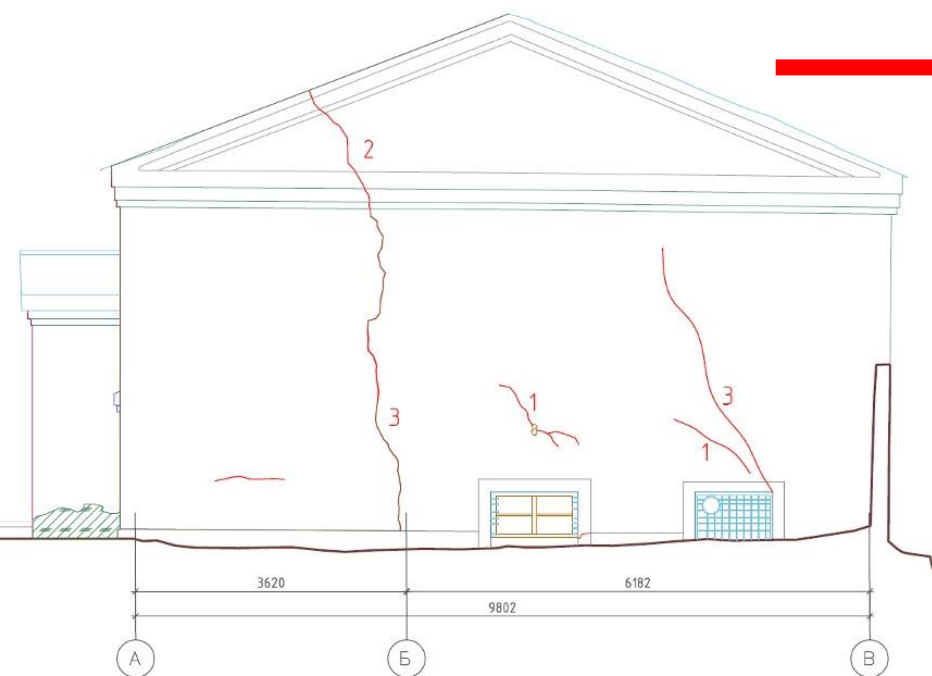
Фасад в осях А-В  
Схема дефектов

Рис. П1.8, П1.9, П1.10: фасад в/о 3/А-В, развертки стен 8-8, 6-6.

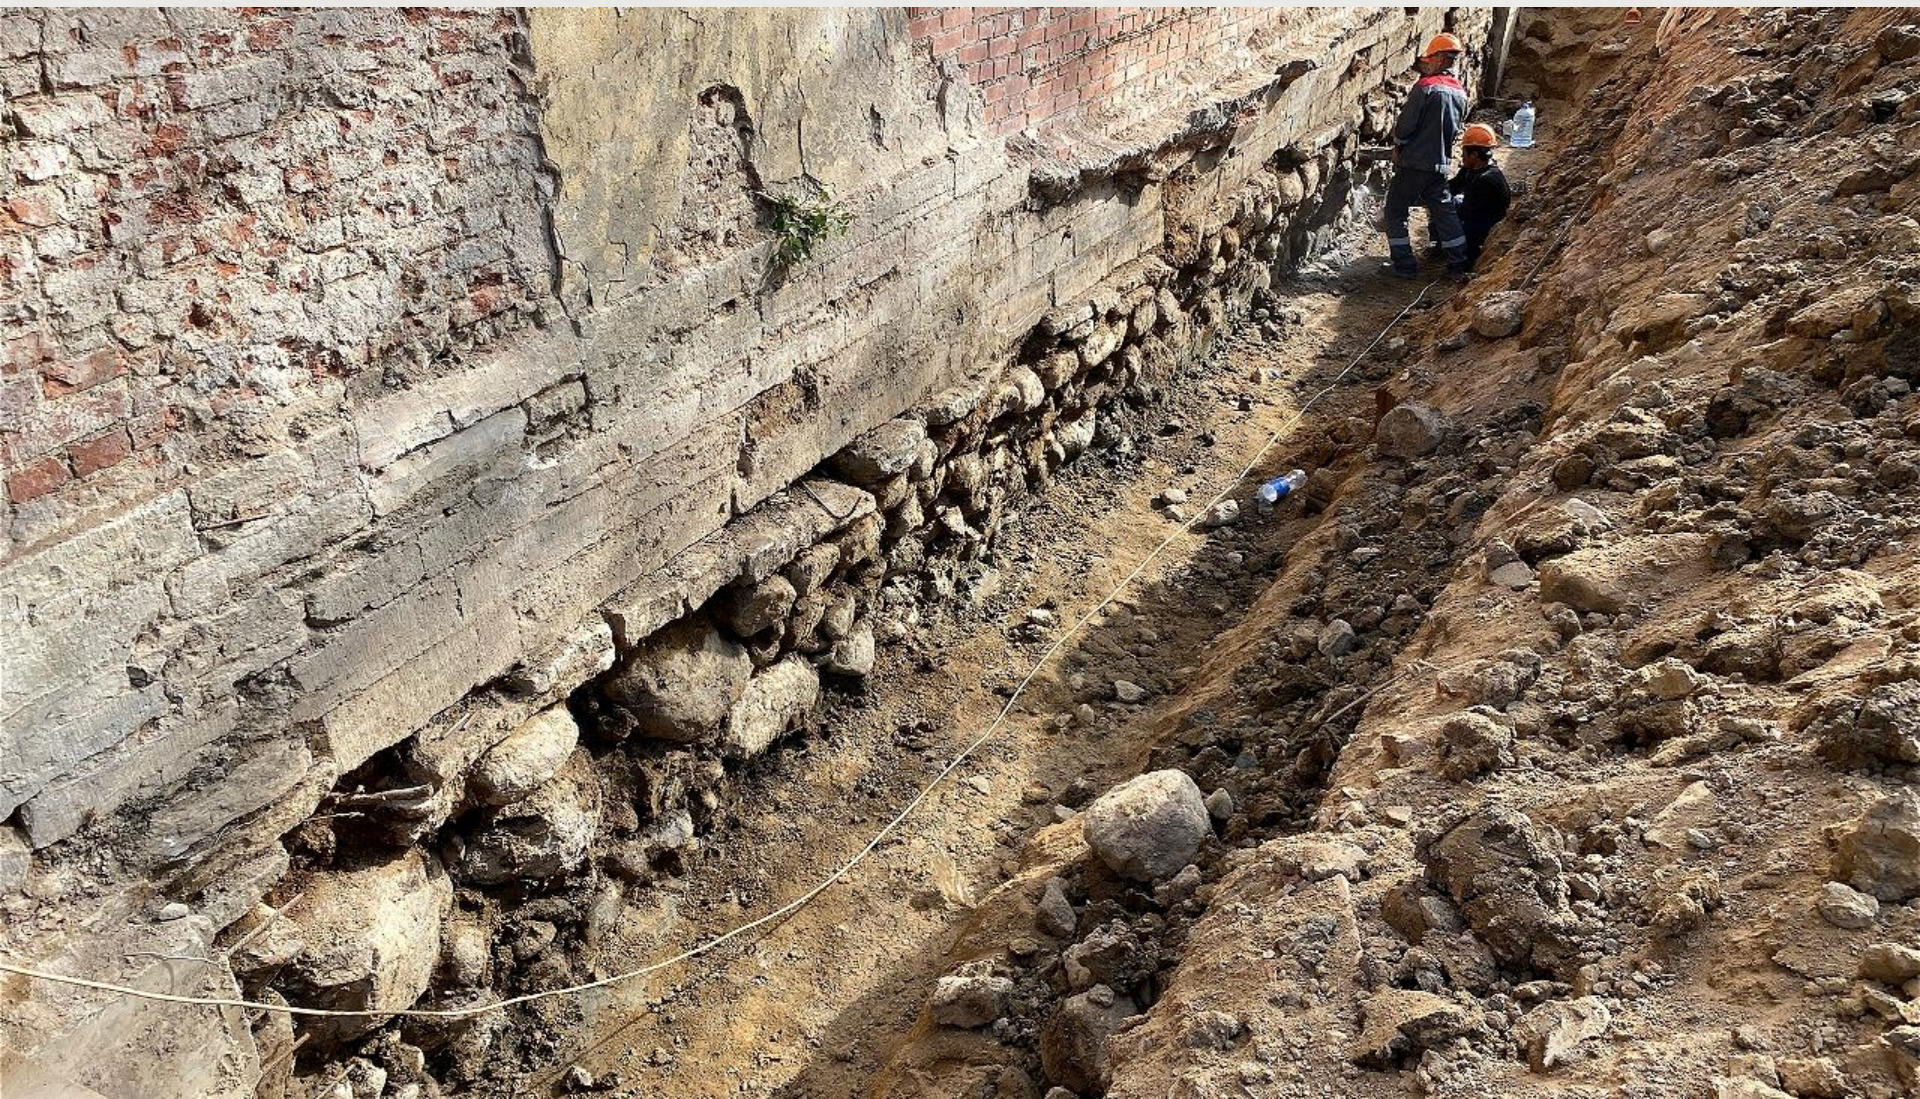
*При первичном обследовании фундаменты признаны ограниченно работоспособными.*

- отсутствие фрагментов фундаментов (не восстановлены после прокладки сетей);
- деформации, обусловленные воздействием корней деревьев;
- глубина и конфигурация всех фундаментов в полном объеме;
- состояние дренажной системы и деформации, вызванные воздействием воды (размыв швов кладки фундаментов).

- усиление фундаментов обоями (увеличение габаритов конструкций);
- увеличение объемов инъектирования кладки фундаментов;
- частичный демонтаж (выборочная замена) фундаментов участками;
- устройство дренажа на территории городка.

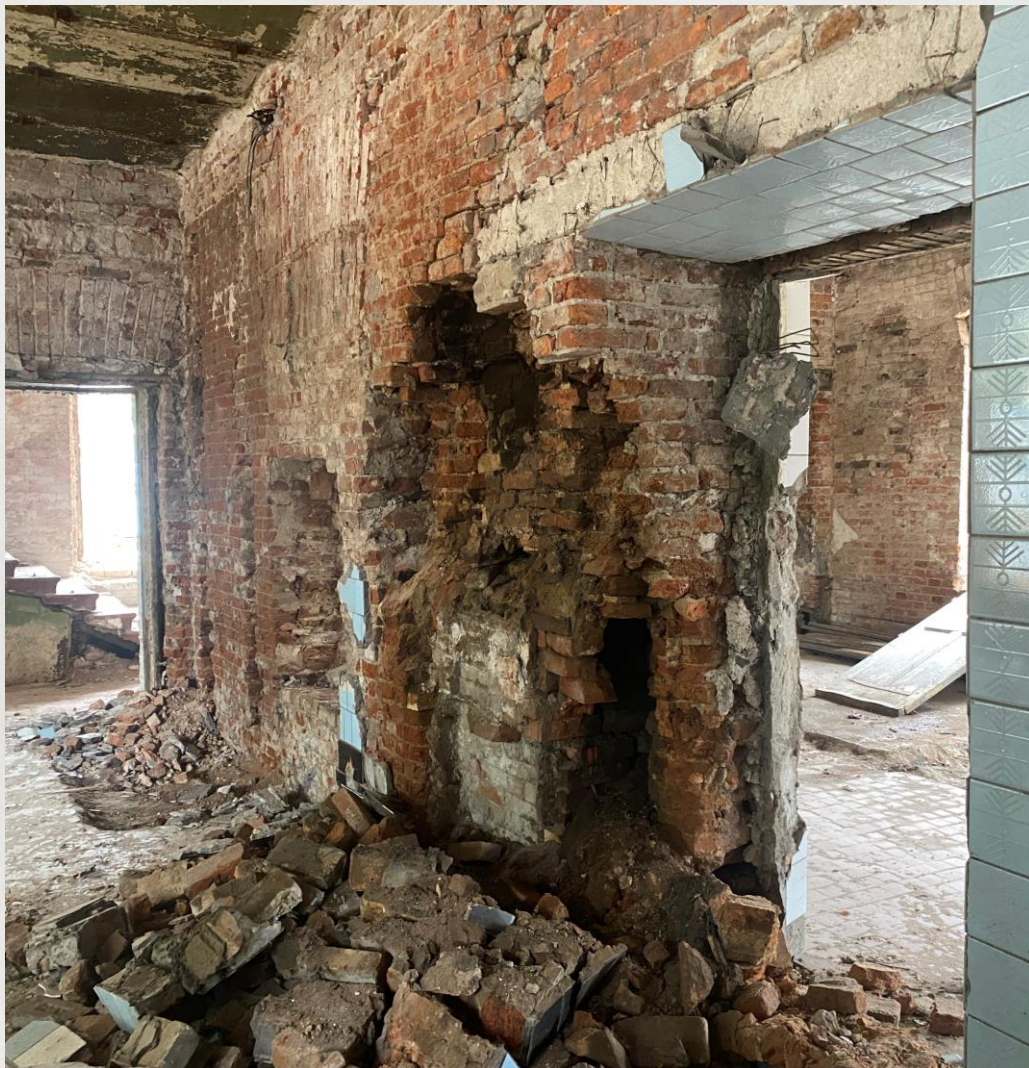
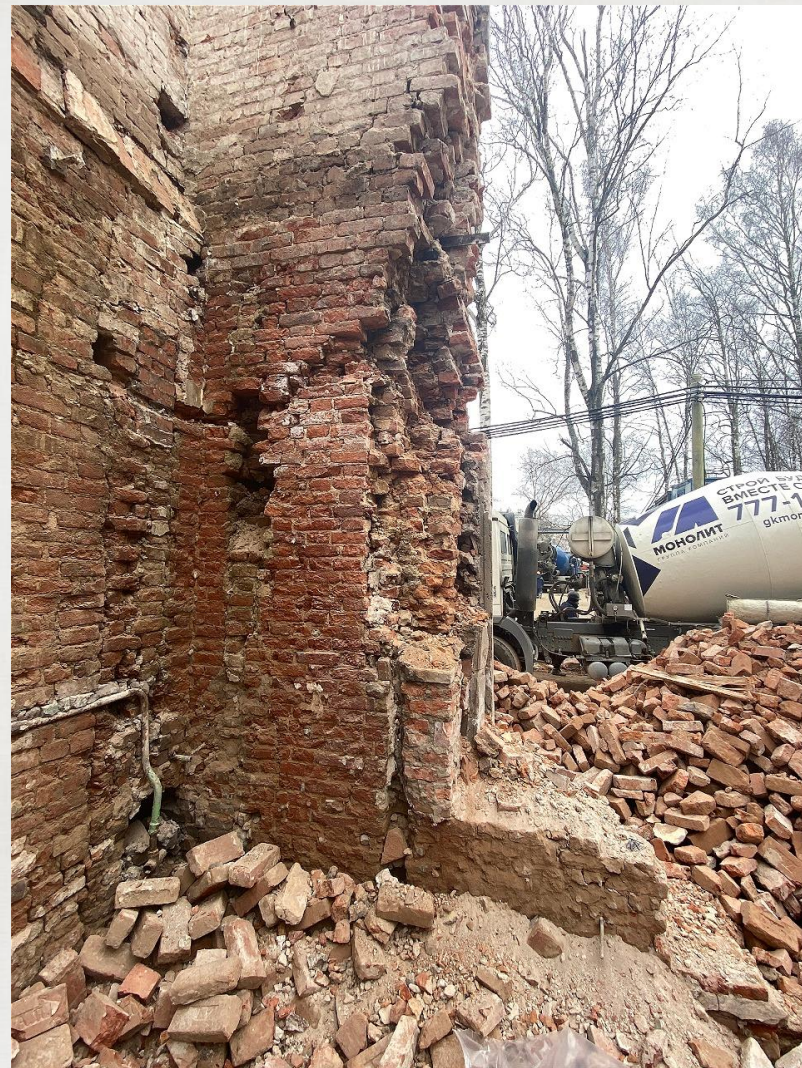
Состояние конструкций на момент начала выполнения работ (ГП-5).

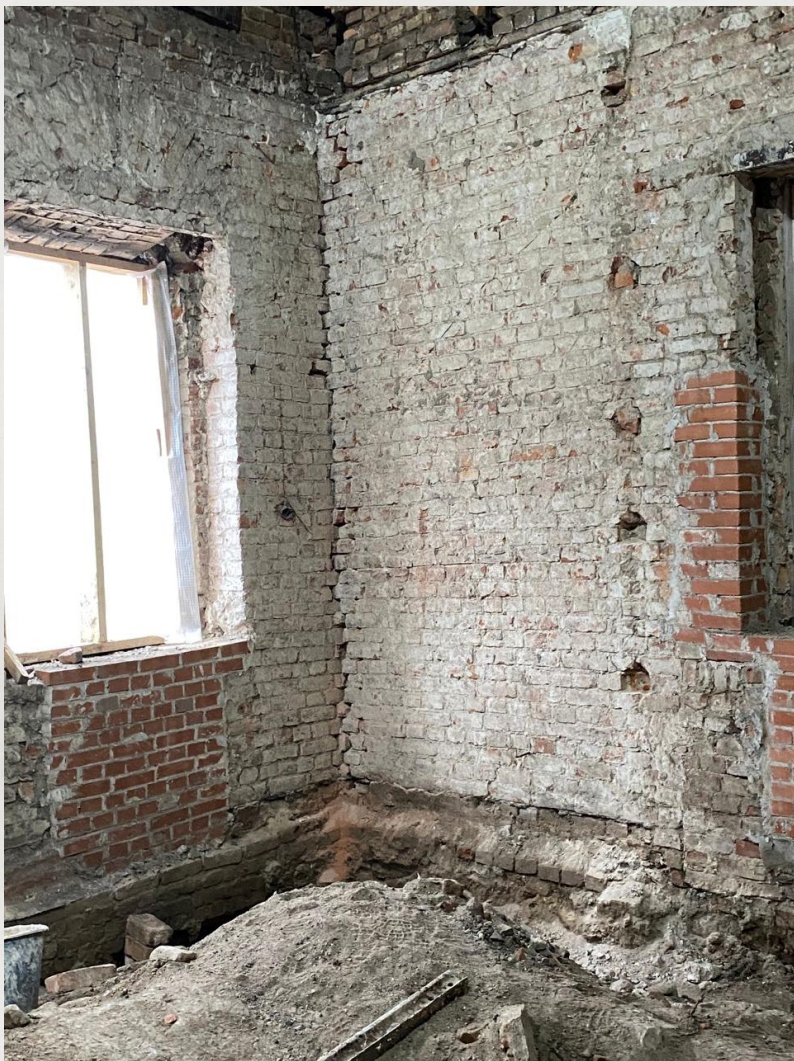
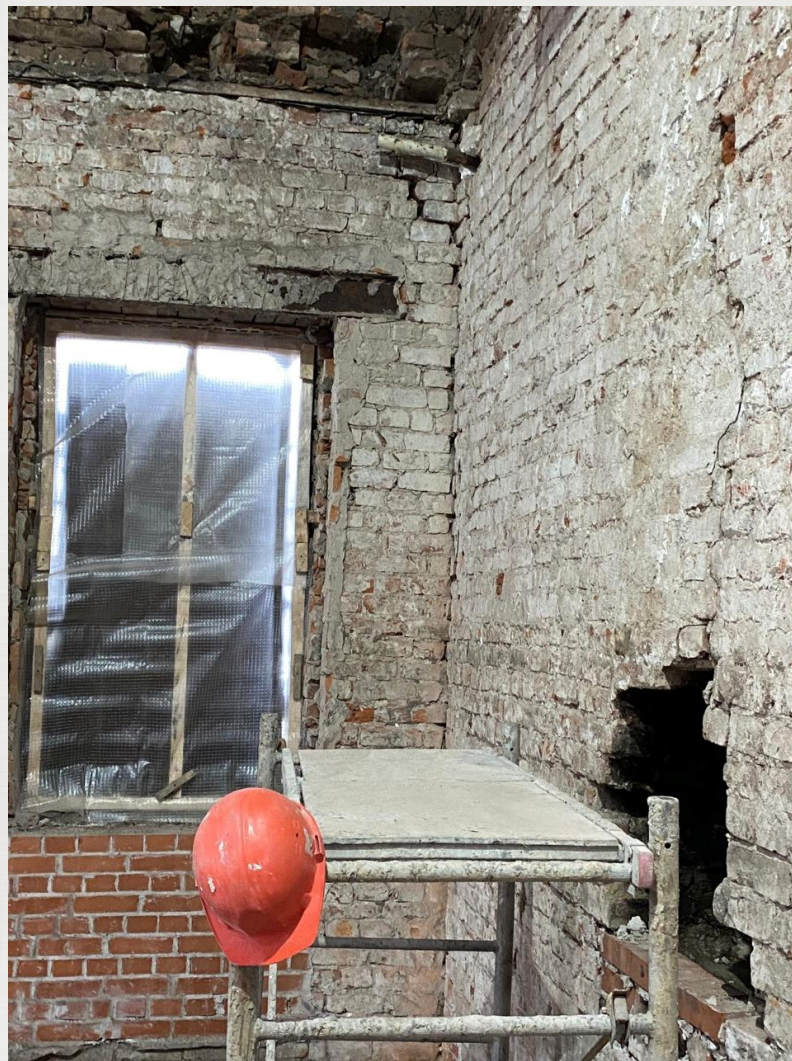
Отсутствие перевязки между стенами (ГП 8).

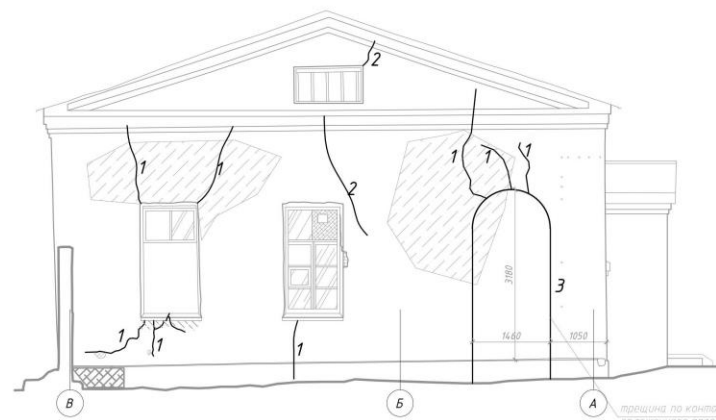
Схема расположения трещин в кирпичной кладке стены в осях 1/(В-А)

Исходный проект усиления стен аптеки (ГП 8) включал только инъектирование.

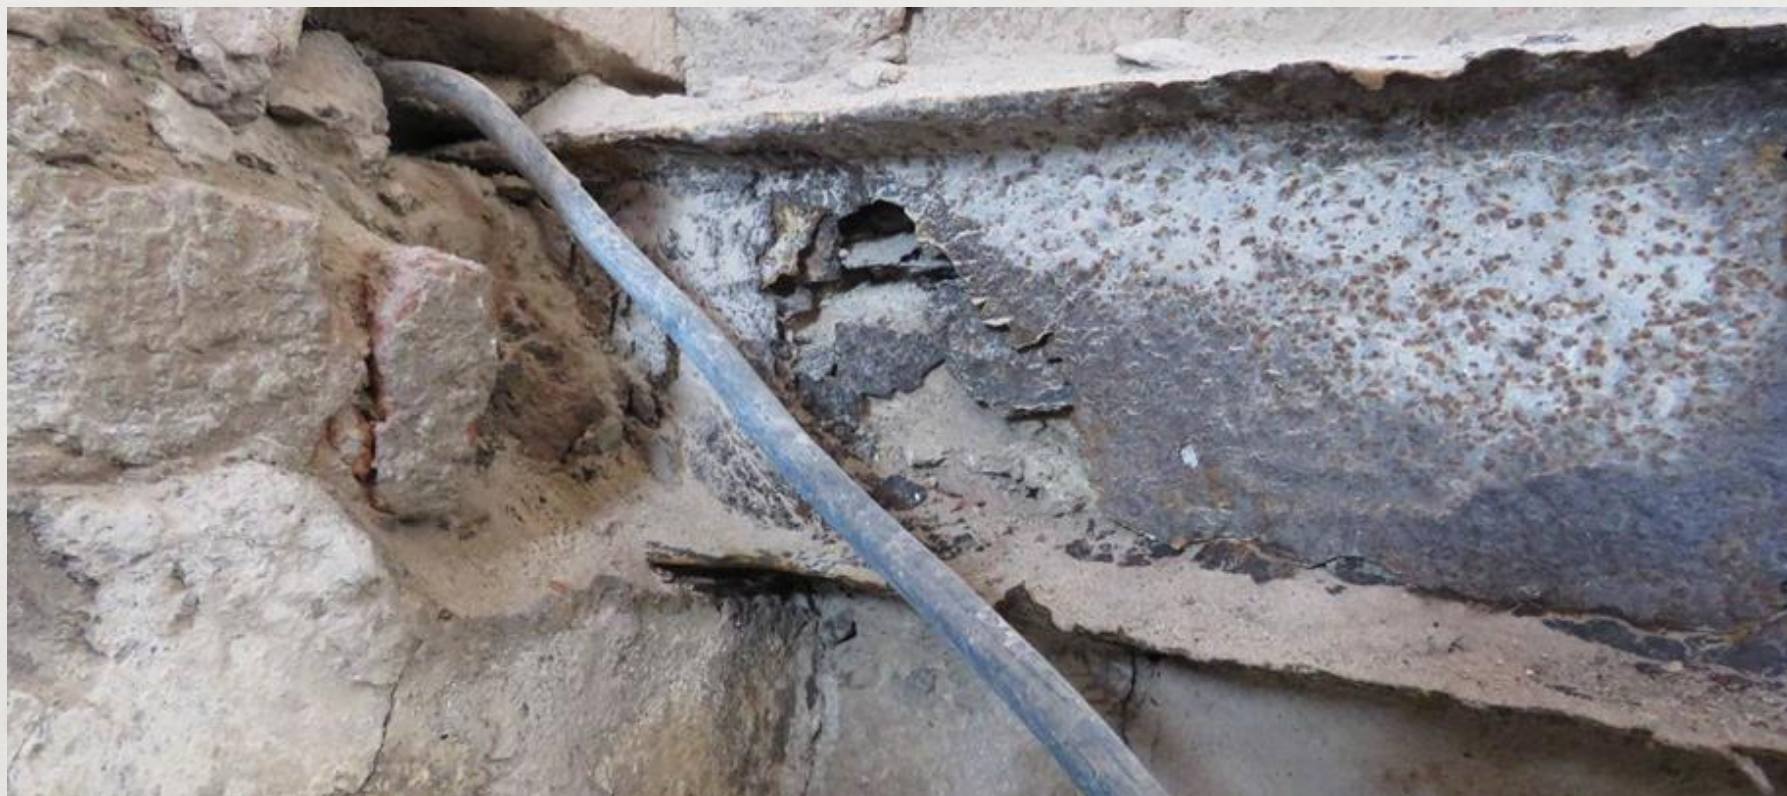
*В предпроектном обследовании зафиксировано наличие поврежденных балок перекрытий коррозией, при этом остаточное сечение балок не проверялось.*

**Скорректированный проект включал:**

- замена 100% балок;
- усиление кладки стен в местах опирания балок.

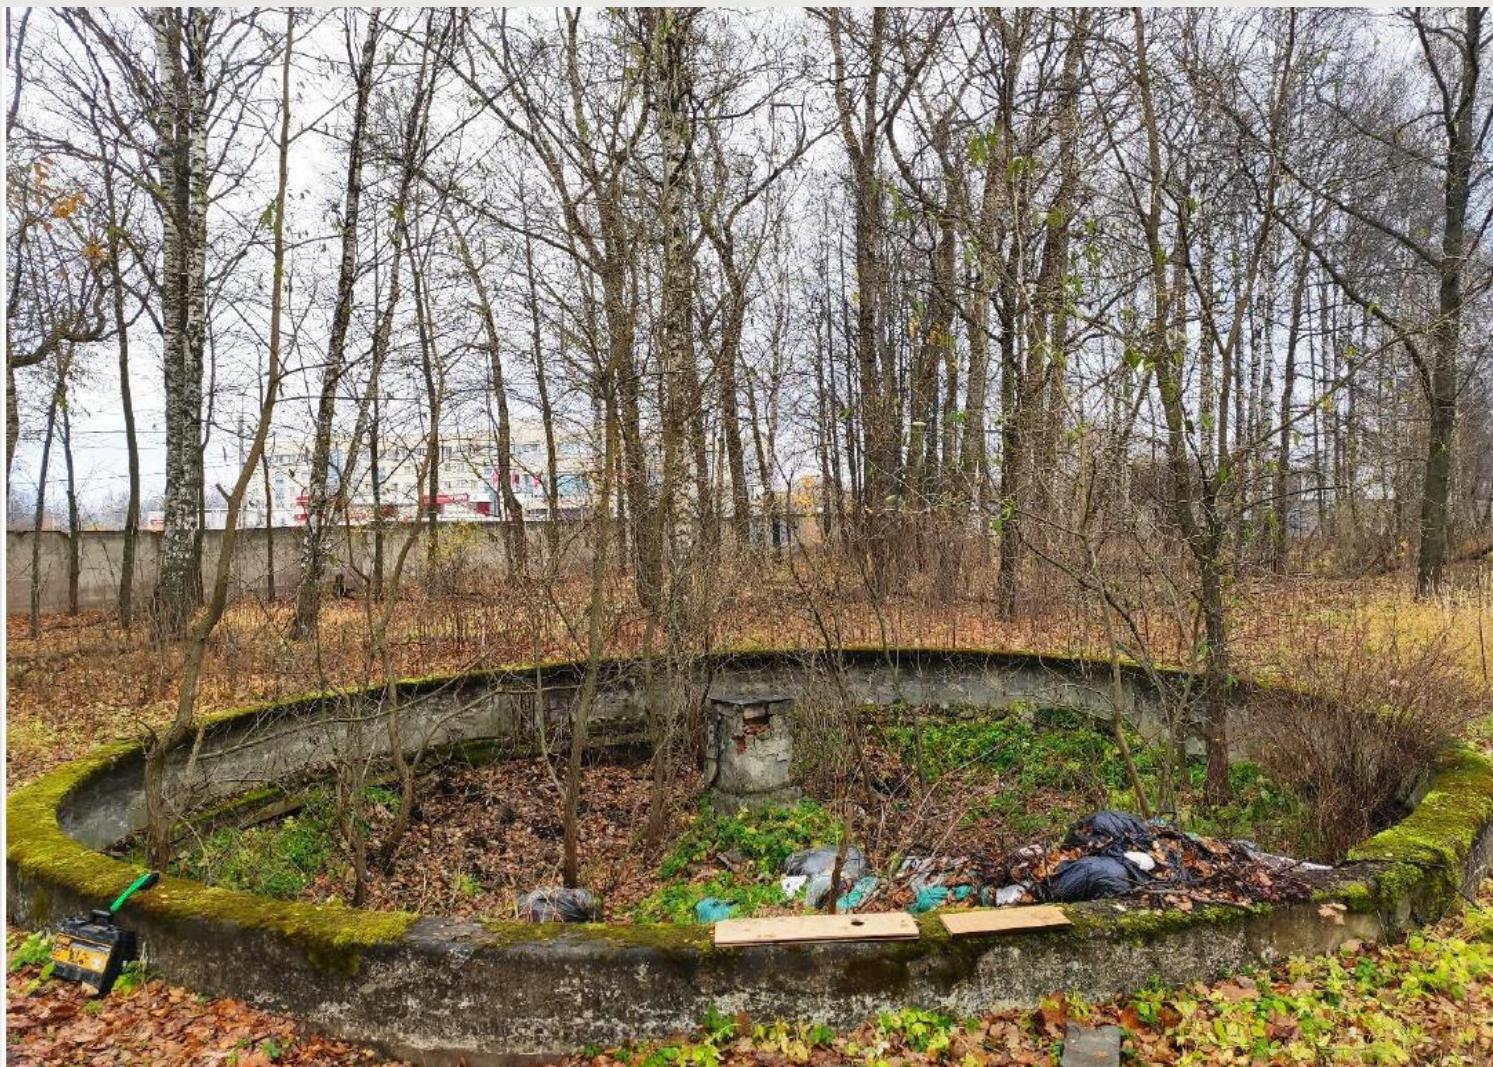
Состояние фонтана до начала выполнения работ.
