**Дополнительное обследование и корректировка проектных решений в процессе работ. На примере реставрации комплекса исторических зданий бывшего военного госпиталя в Петергофе второй половины XIX века**

Здания военного госпиталя в Петергофе построены во второй половине XIX века. Реализован проект приспособления объекта культурного наследия для современного использования.

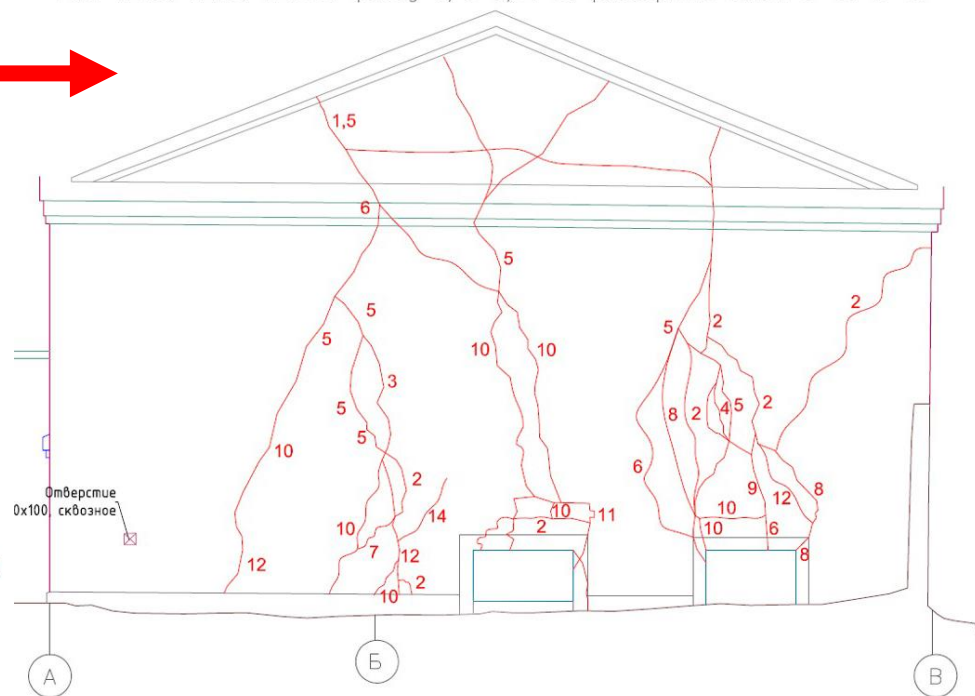
Рис. П1.8, П1.9, П1.10: фасад в/о 3/А-В, развертки стен 8-8, 6-6.

Первичный технический отчет об обследовании стены здания аптеки (слева).

Результат дополнительного , выполненный после снятия штукатурки (справа).

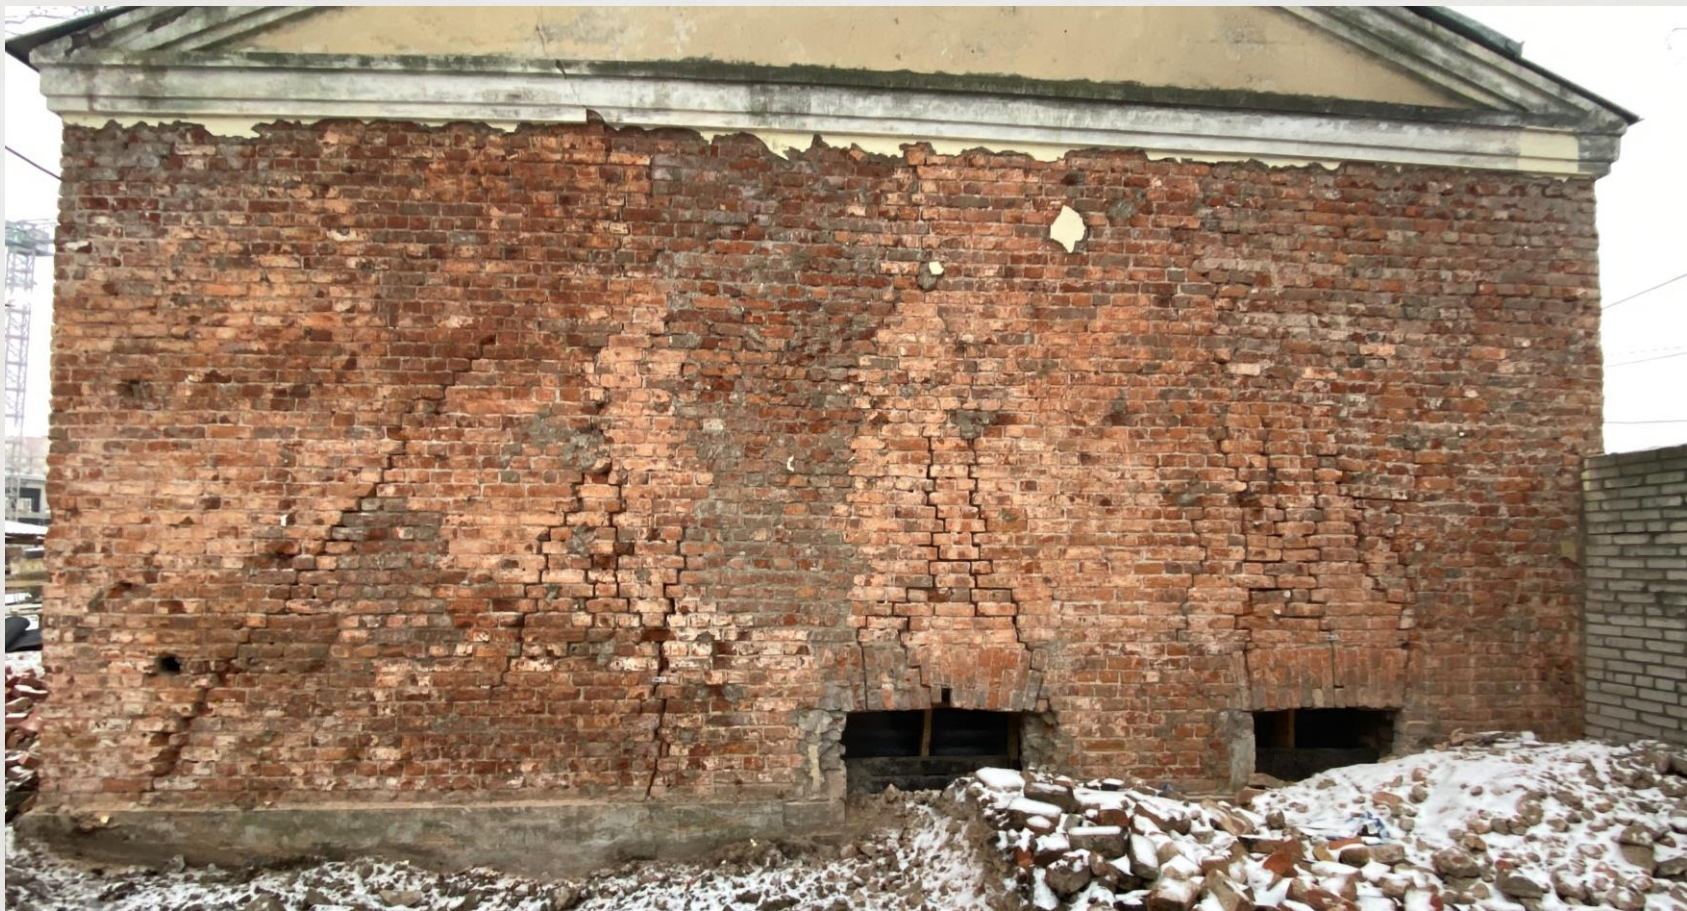
Первичное обследование не учитывало значительный объем дефектов, в том числе скрытых, выявленных при начале производства строительно-монтажных работ.

Скорректированный проект включил значительно больший объем демонтажных работ и мероприятий по усилению стен, включая корректировку ранее принятых решений.

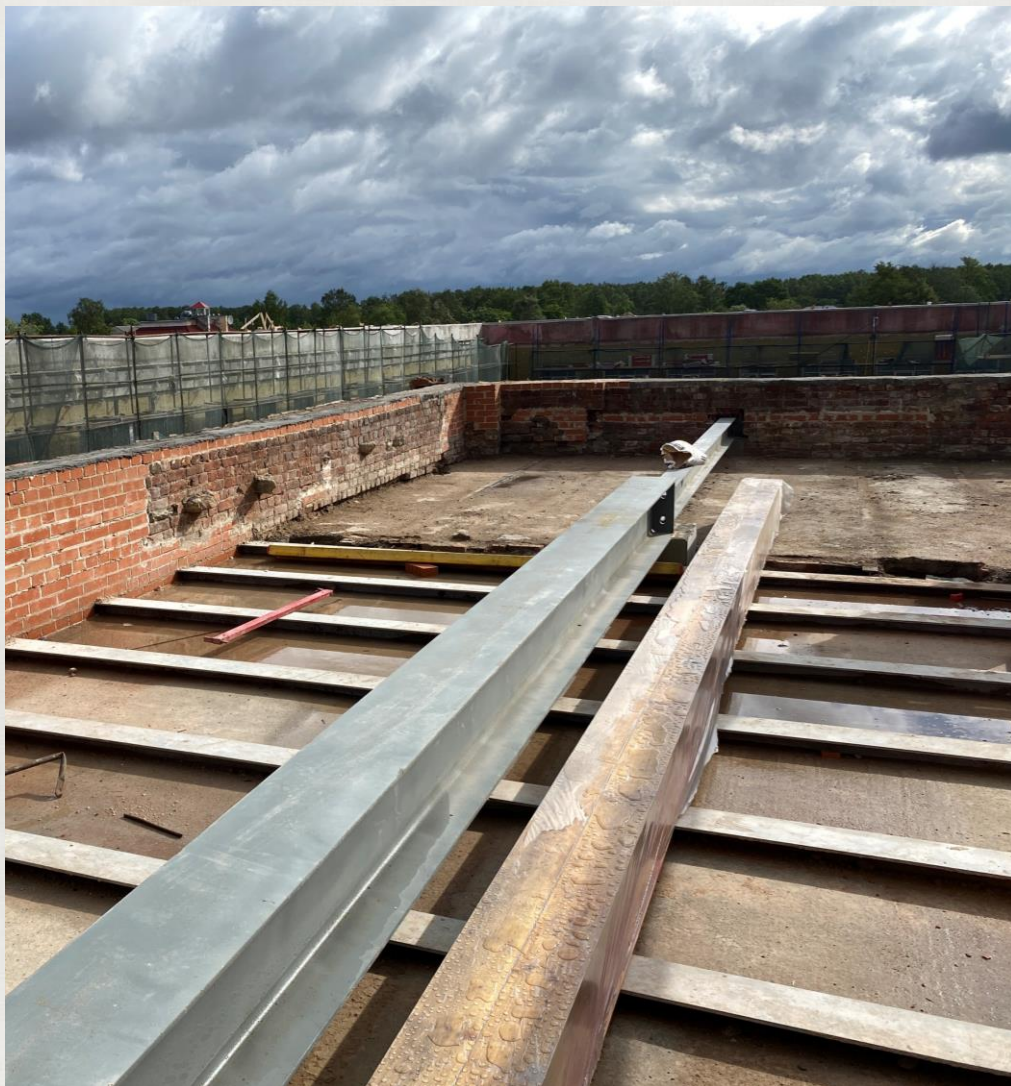
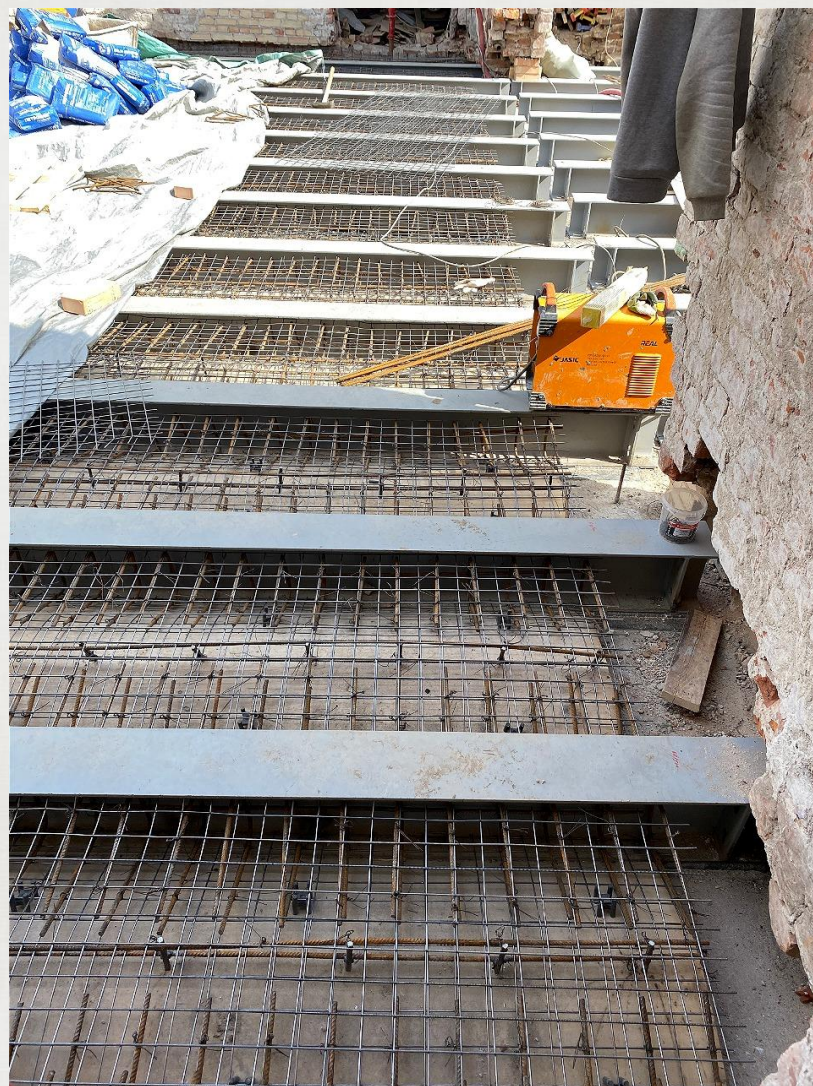
Новые перекрытия.
